Bericht zum Beinaheunfall in Eilsum – 23. März 2011 "Angriffstrupp gerät in Durchzündung"

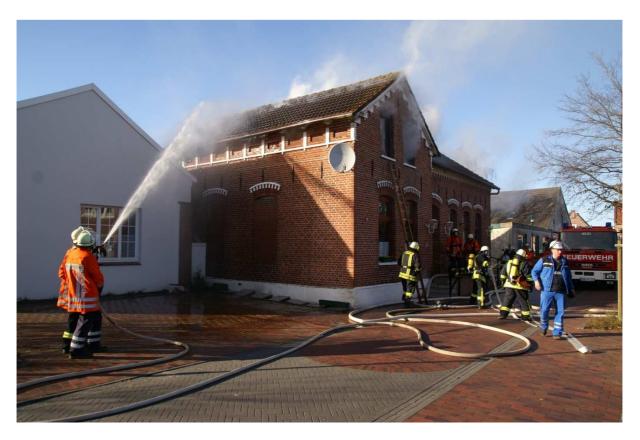
Bild 1: 16:39 Uhr – Der Innenangriff läuft mit mehreren Trupps. Ein Sicherheitstrupp sowie mehrere Reservetrupps stehen in Bereitstellung. Der Energieversorger versucht die Gasund Stromzufuhr im Haus abzustellen.

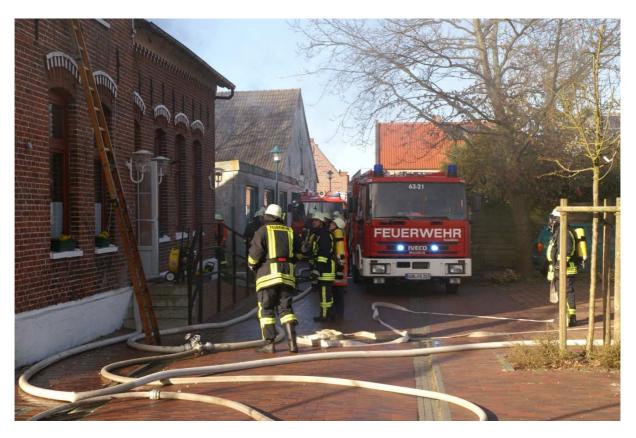
Bild 2: 16:40 Uhr – Die einzige Zufahrt zur Einsatzstelle war eine schmale Dorfstraße. Diese war schnell durch mehrere Feuerwehrfahrzeuge sowie Schlauchleitungen blockiert.

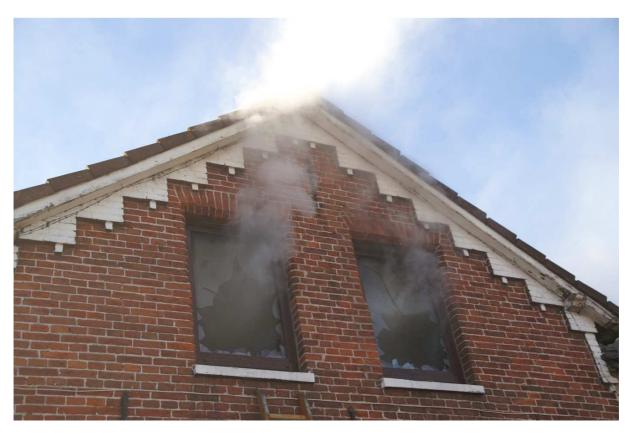
Bild 3: 16:42 Uhr – Durch die massive Hitzeentwicklung sind einige Fensterscheiben zersprungen, bzw. wurden durch die Trupps im Innenangriff eingeschlagen.

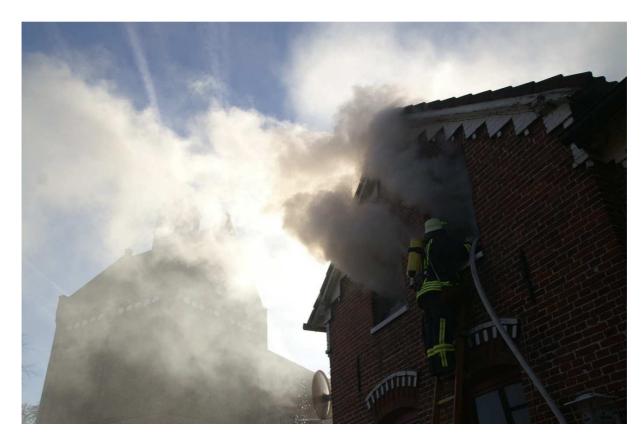
Bild 4: 16:53 Uhr – Ein weiterer Trupp soll den Innenangriff unterstützen. Er geht mit einem C-Rohr über eine Steckleiter vor.

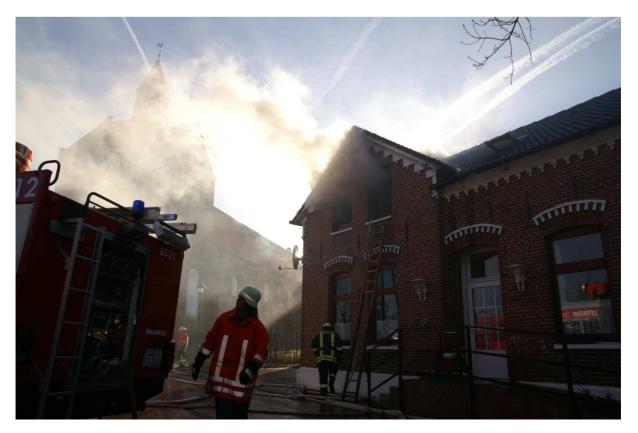
Bild 5: 17:13 Uhr – Zirka eine Stunde nach der ersten Alarmierung konnte das Feuer immer noch nicht endgültig abgelöscht werden. Eine nachalarmierte Drehleiter trifft ein und soll die Dachhaut öffnen. Hierzu müssen die Löschfahrzeuge von der Dorfstraße gefahren werden. Der Innenangriff wird unterbrochen. Die Rauchentwicklung hat zuvor deutlich abgenommen.

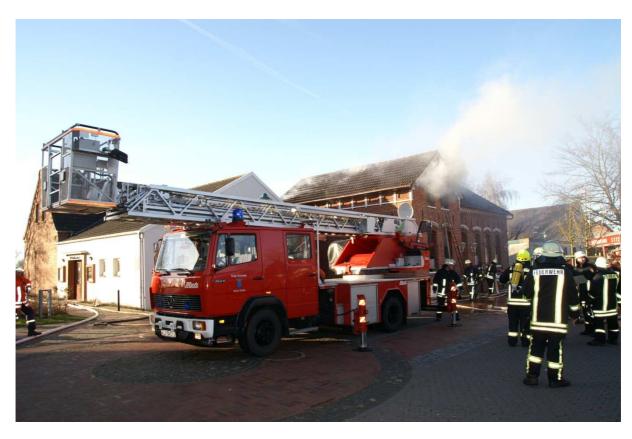
Bild 6: 17:16 Uhr – Die Drehleiter wird in Stellung gebracht. Die Rauchentwicklung beginnt nun wieder zu zunehmen. Der Innenangriff wird wieder aufgenommen.

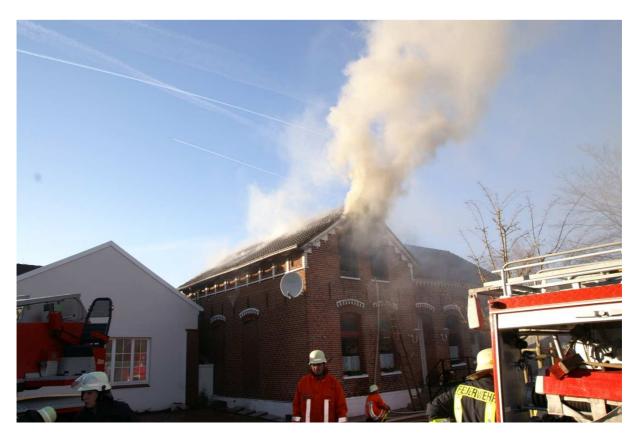
Bild 7: 17:19 Uhr - Die Rauchentwicklung aus den beiden Giebelfenstern intensiviert sich weiterhin.

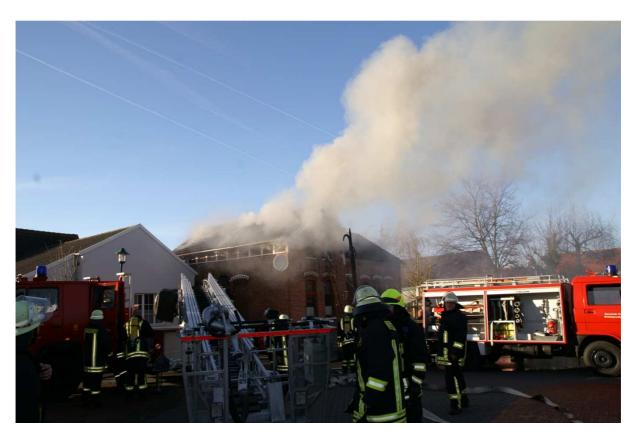
Bild 8: 17:20 Uhr – Nun dringt der Rauch auch stärker aus der Dachhaut. Sekunden später erfolgte die Durchzündung. Diese war von außen nur durch einen schlagartigen Rauchausstoß zu erkennen. Am linken Fenster entzündete sich der Rauch leicht.

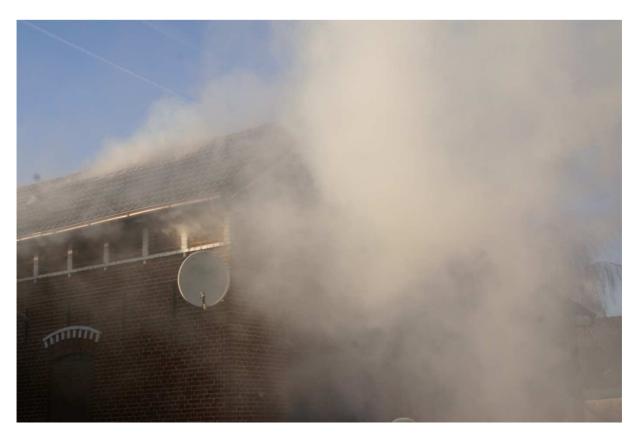
Bild 9: 17:21 Uhr – Die Durchzündung ist erfolgt. Der zu diesem Zeitpunkt einzige Trupp im Innenangriff meldet über Funk seinen Rückzug durch das Treppenhaus. Die Einsatzleitung befiehlt das Gebäude zu verlassen.

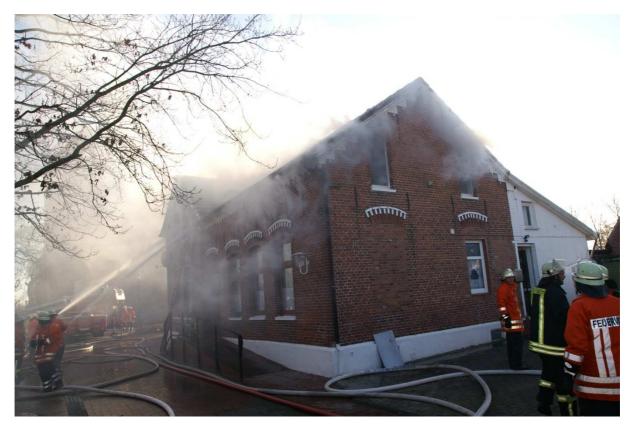
Bild 10: 17:23 Uhr – Der Trupp hat das Gebäude unverletzt verlassen. Im Außenangriff werden zwei C-Rohre vorgenommen.

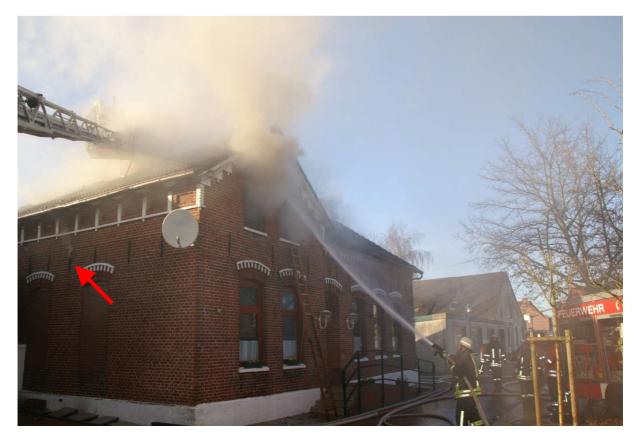
Bild 11: 17:28 Uhr – Die Dachhaut wird über die Drehleiter geöffnet. Nachdem kurzeitig der Außenangriff unterbrochen wurde, nimmt die Rauchentwicklung wieder zu. Sogar aus einem Maueranker in der Außenwand dringt Rauch. Das Feuer hatte sich in die Hohlschichten der Wände und Decken gefressen und konnte anfangs dort nicht abgelöscht werden. Hier lag wohl der Grund für eine Durchzündung in einem so späten Einsatzstadium.

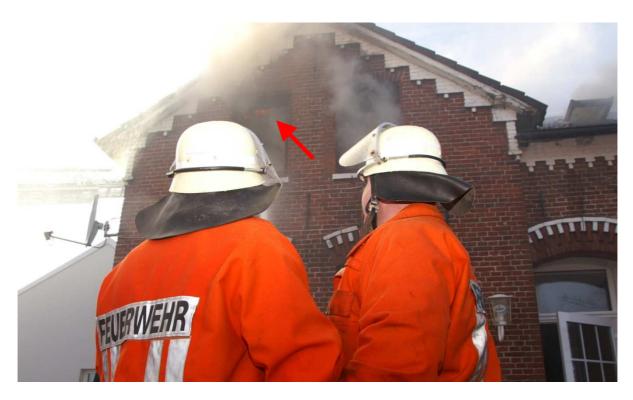
Bild 12: 17:33 Uhr – Wieder sind Flammen am linken Fenster (Pfeil) zu sehen.

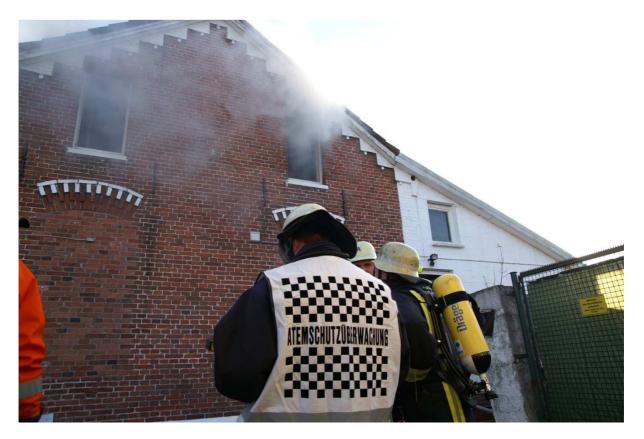
Bild 13: 17:40 Uhr – Während des gesamten Einsatzes wurde eine konsequente Atemschutzüberwachung an den beiden Gebäudeeingängen durchgeführt.

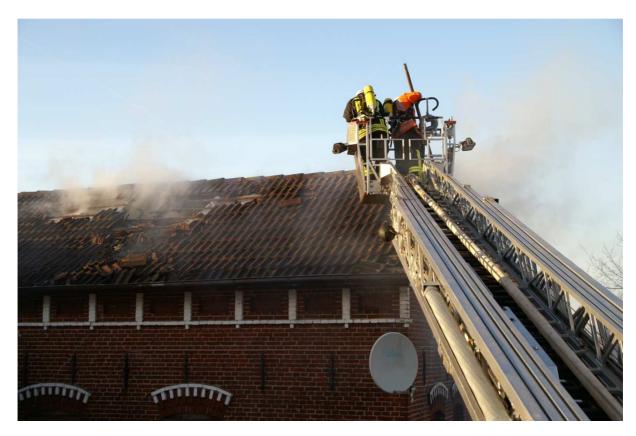
Bild 14: 17:58 Uhr – Nachdem die Dachhaut geöffnet und Glutnester abgelöscht wurden, nahm die Rauchentwicklung deutlich ab. Letzte Nachlöscharbeiten wurden im Innenangriff durchgeführt.
