Unfall am 15. Juni 2019 in der RAGTAL  
Mertert-Wasserbillig (Luxemburg)

## Untersuchungsbericht

Erstellt durch Atemschutzunfaelle.eu im Auftrag  
des Corps grand-ducal d'incendie et de secours

Stand: 24.01.2020

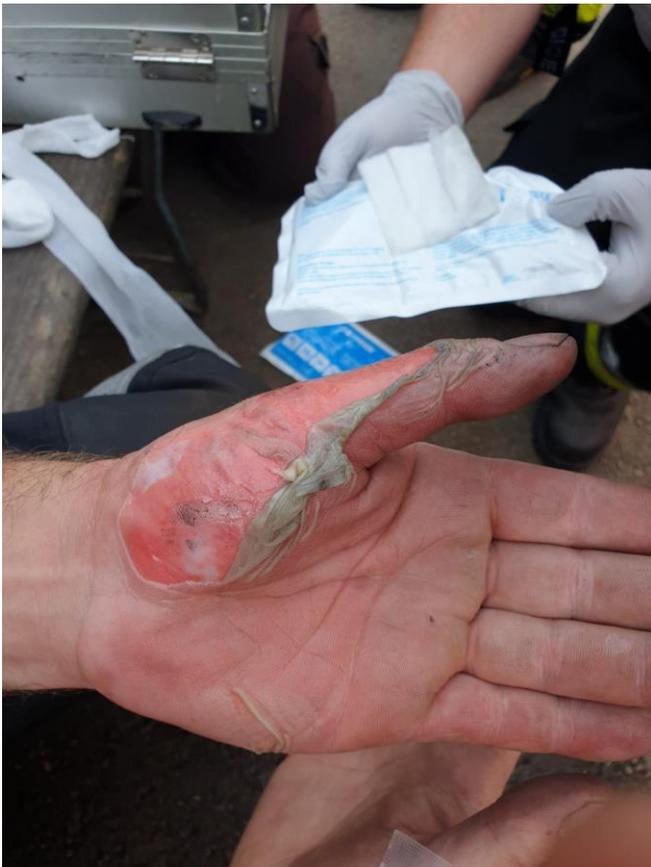
Im Zwischenfallregister vom 15. Juni 2019 wird eine Verbrühung 2. Grades durch Wärmedurchschlag beschrieben. Die entstandene Verbrühung bezog sich auf die Handfläche und den Handrücken der linken Hand. Die Hand wurde sofort mit fließendem Wasser gekühlt. Anschließend erfolgte eine Erstversorgung mit Coolpacks und einem Verband. Der Patient klagte über starke Schmerzen.

Abbildung 3: Bild vom 15.06.19

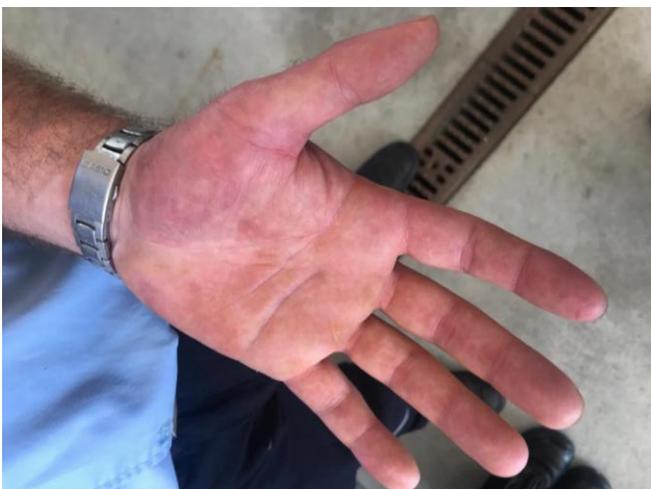
Am 25. Oktober 2019 berichtet der Verletzte von einem guten Heilungsverlauf, dennoch ist die Hand weiterhin empfindlich gegenüber Sonnenstrahlung und Kontakt mit rauen Materialien.

Abbildung 4: Bild vom 23.07.19

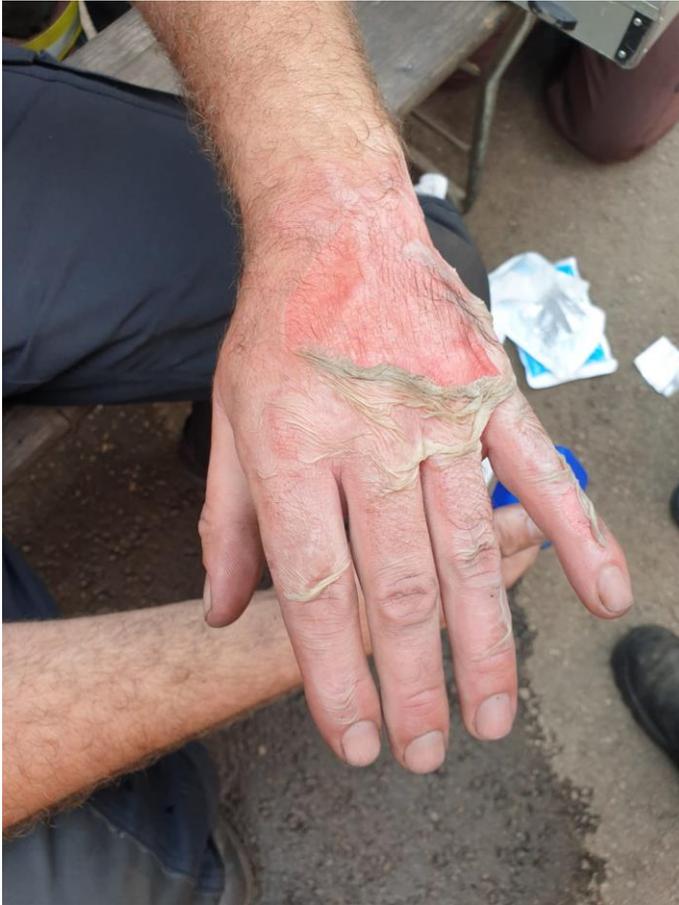
Abbildung 5: Bild vom 15.06.19

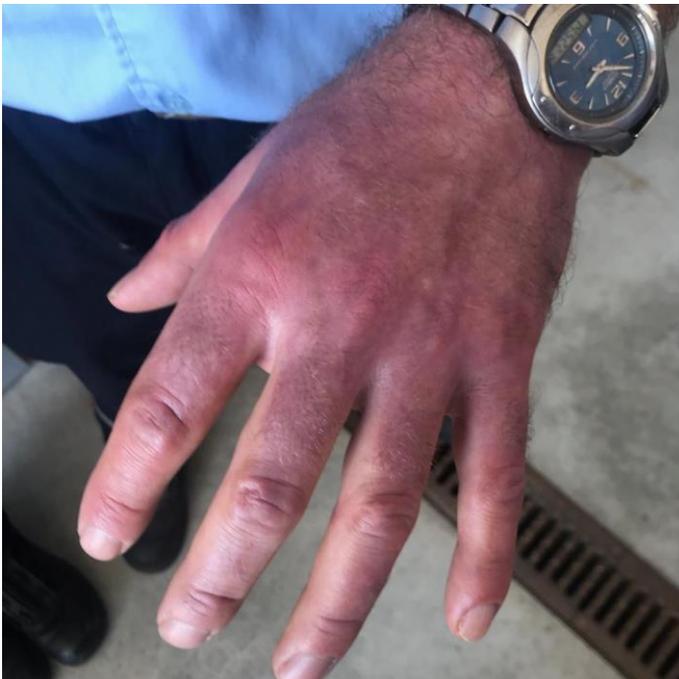
Abbildung 6: Bild vom 23.07.19

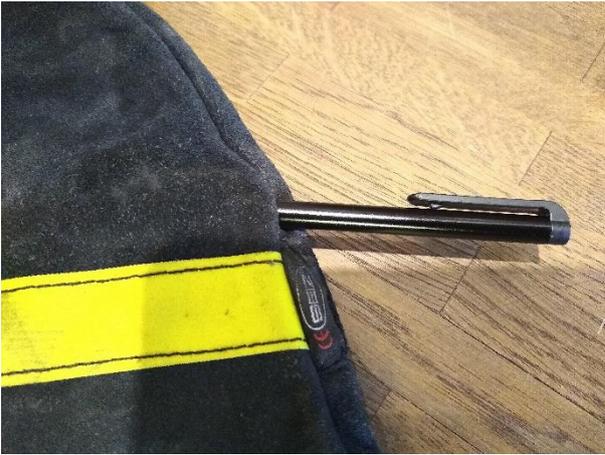
Die Handschuhe weisen geringe Schäden auf, wobei nicht in Gänze nachvollzogen werden kann, ob die Schäden vor dem Unfall vorhanden waren:

Abbildung 7: Loch im Oberstoff (Karabinerschlaufe)

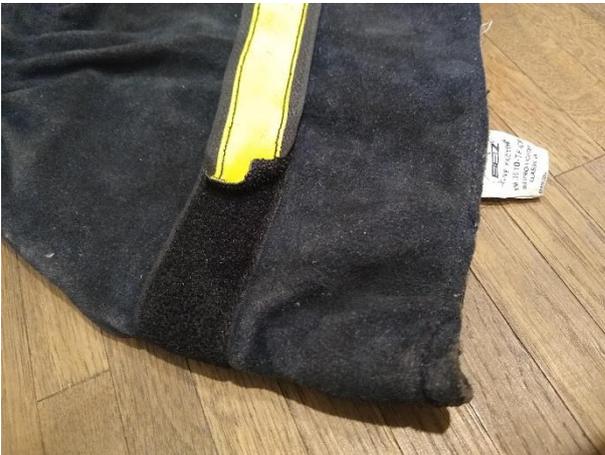
Handschuh	Defekt	Anmerkung
Links	Stulpe, gelber Reflexstreifen am Ende thermisch belastet, geschmolzenes Klettmaterial am Ende des Haftstreifens, dort wurde auch das Hersteller-Label thermisch belastet	Spricht für hohe Temperatureinwirkung und zeigt, dass die Stulpe durch den Zugklettverschluss fest geschlossen war
Links	Innenseitiges Etikett am Stulpenende wurde thermisch belastet	Sofern es kein Vorschaden war, ist eine starke Hitze im oder am Handschuh vorhanden gewesen.
Links	Loch in der Naht der Stulpe, Befestigungsschleufe ausgerissen	Wasserdampfeintritt zwischen Ober- und Futterstoff denkbar
Links	Kante im Obermaterial der Innenhand, diagonal zwischen Daumen und kl. Finger	Denkbare Möglichkeiten: Vorschaden durch Lagerung etc.; Vorschaden durch Kontakthitze; Schaden durch Kontakthitze (vielleicht wurde unbewusst doch ein heißes Teil in der Anlage berührt).
Links	Oberstoff NOMEX® verfärbt, oberhalb des Daumengelenks	Da in den Schilderungen kein Flammenkontakt beschrieben wurde, könnte dieser Schaden älter sein, evtl. vorangegangene Übung

Abbildung 8: Reflexmaterial/Klett geschumpft

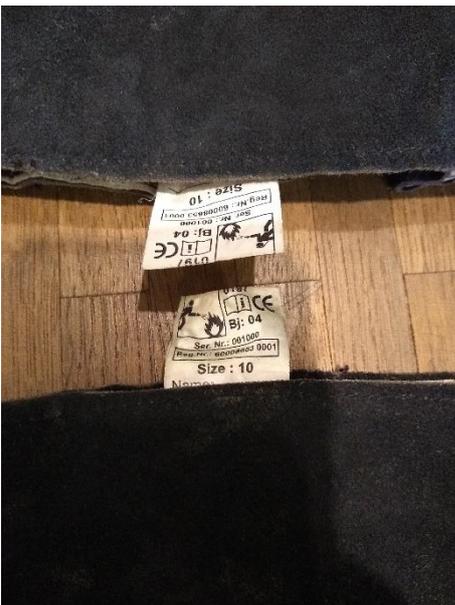
Abbildung 9: Etikett geschumpft (Vergleich mit re. Handschuh)

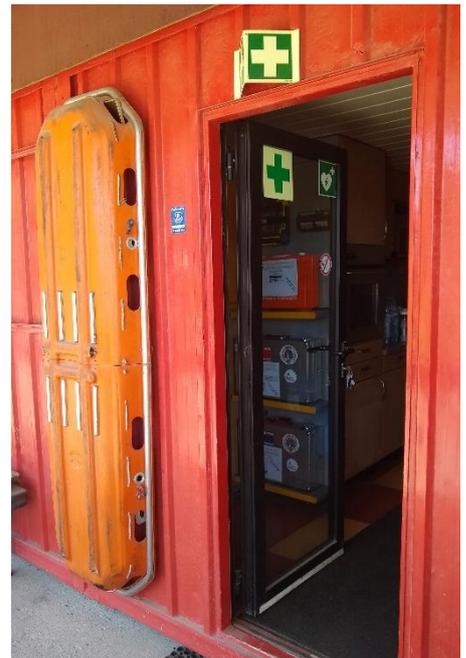
Die Teilnehmer berichteten, dass der RTW ca. 30 Minuten benötigte. Vorhandenes Sanitätsmaterial war aus deren Sicht schlecht ausgedeutet und sollte überarbeitet werden.

Abbildung 15: Sanitätsmaterial, Stand 29.06.19

Vorzuhalten ist:

1. AED als Vollautomat
2. Material zur Kontrolle & Wiederherstellung der Herz-Kreislauf-Funktionen
3. Material zur Wundversorgung
4. Material zur Behandlung von Verbrennungen/Verbrühungen
5. Schleifkorbtrage
