Branddirektion

8. August 2018

Beinaheunfall eines Atemschutzgeräteträgers bei der Übergabe einer „leblosen“ Person in den Korb einer DLK im Rahmen einer Einsatzübung

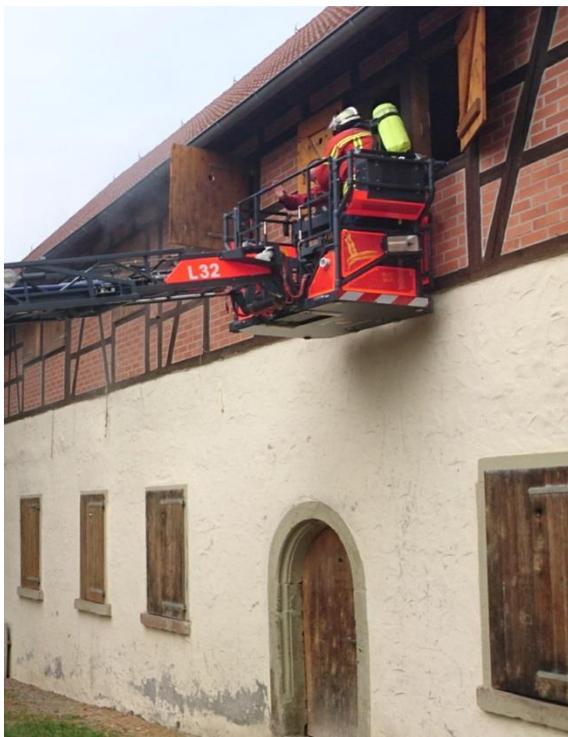
Bild 1 Übergabe der „leblosen“ Person an Den Fahrzeugführer der DLK (Originalbild bei der Übung)

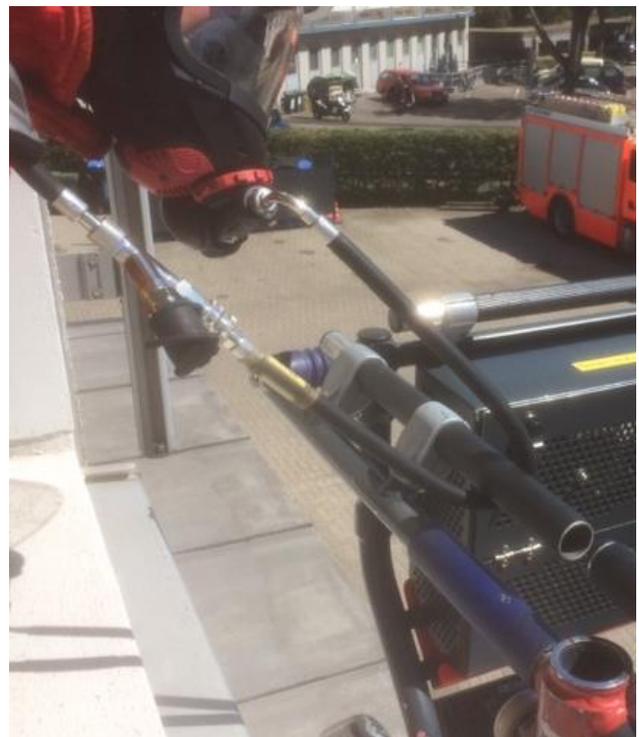
Bild 2 Der Lungenautomatenschlauch hakt sich an der Reling des Korbes ein (Bild nachgestellt)

Rettungskorb vom Gebäude hakte sich der Lungenautomatenschlauch (Verbindungsschlauch von der Mitteldruckleitung zum Lungenautomaten) eines der Atemschutzgeräteträger an der Reling des Rettungskorbes ein. Der Atemschutzgeräteträger wurde bei der Einzugsbewegung des Leiterparks aus dem Fenster gezogen.

- Information über den Unfallhergang auf allen Wachschichten sowie für andere Feuerwehren über die Internetportale Drehleiter.info und Atemschutzunfaelle.eu
- Prüfung des Abänderns der Bauform der Reling an den Bestandsleitern der Feuerwehr Karlsruhe in Zusammenarbeit mit dem Hersteller
- Information des Herstellers

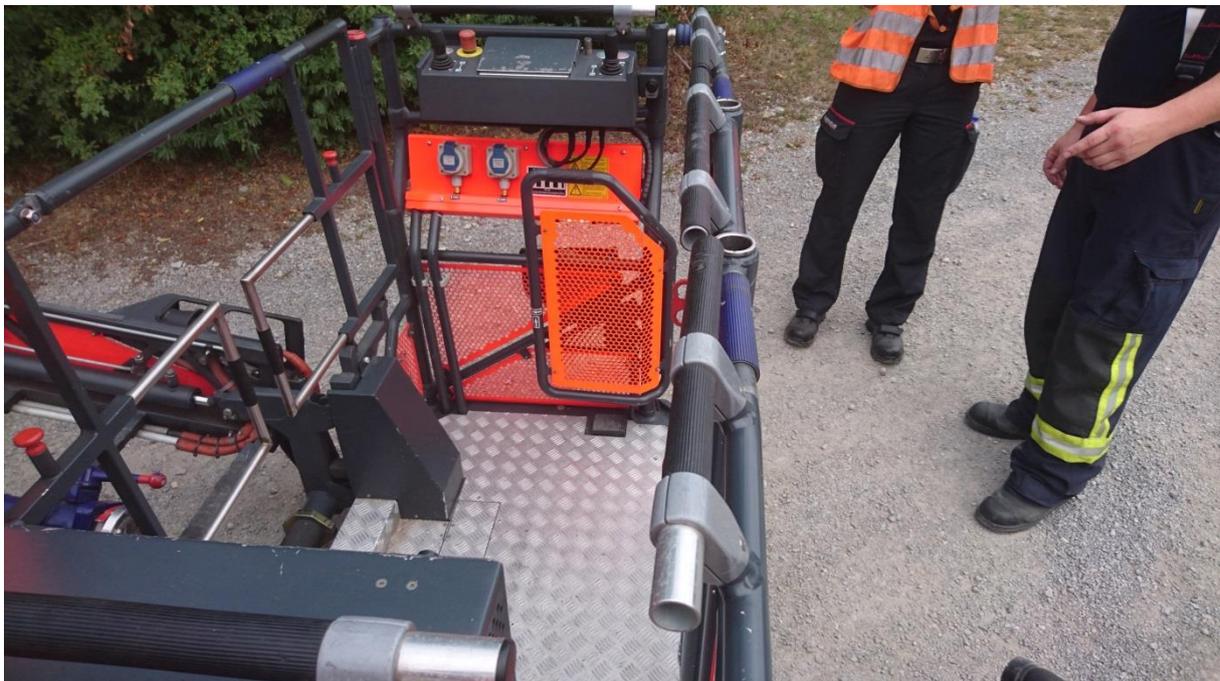
*Bild 3 Die Reling hat sich durch die Zugkraft nach außen verbogen.
(Originalbild nach dem Beinaheunfall)*

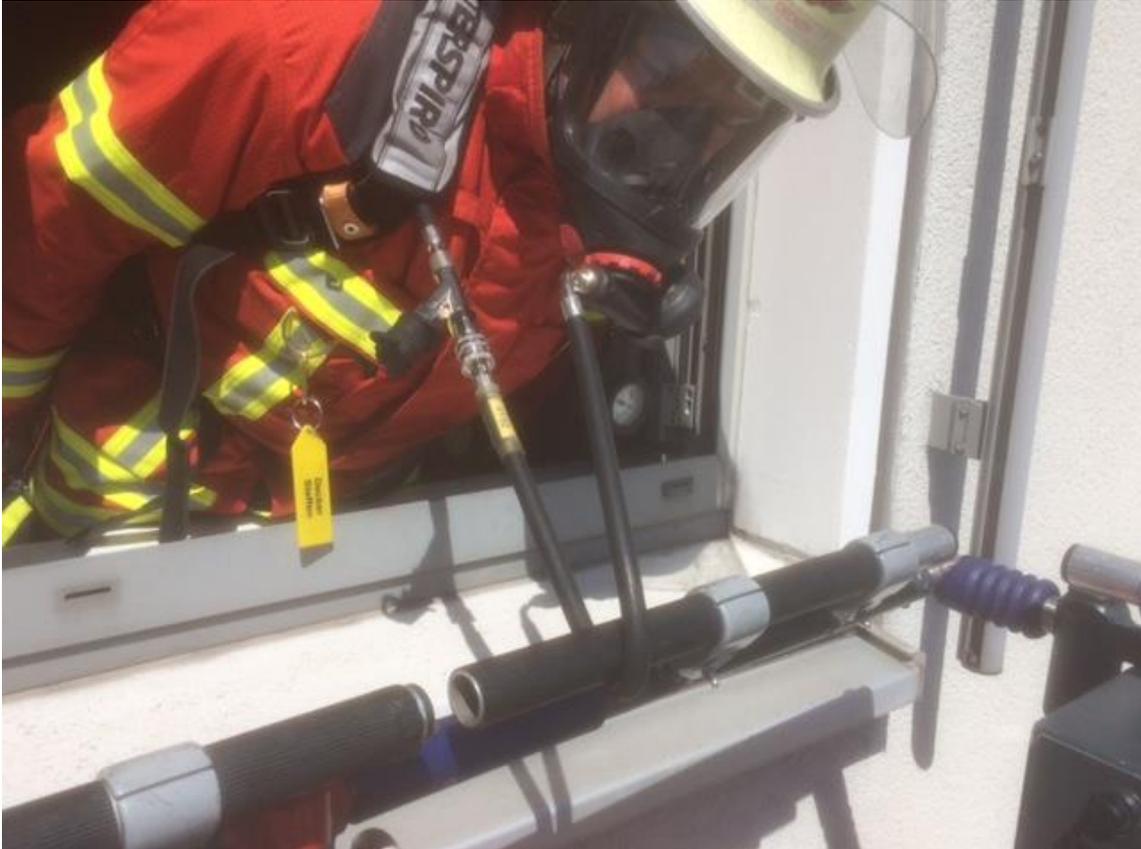
*Bild 4 Atemschutzgeräteträger am Fenster
(Bild nachgestellt)*
