Zwischenfall bei einer Atemschutzübung im Brandübungscontainer bei der Berufsfeuerwehr Flensburg

- Ereignis und Ursachenermittlung -

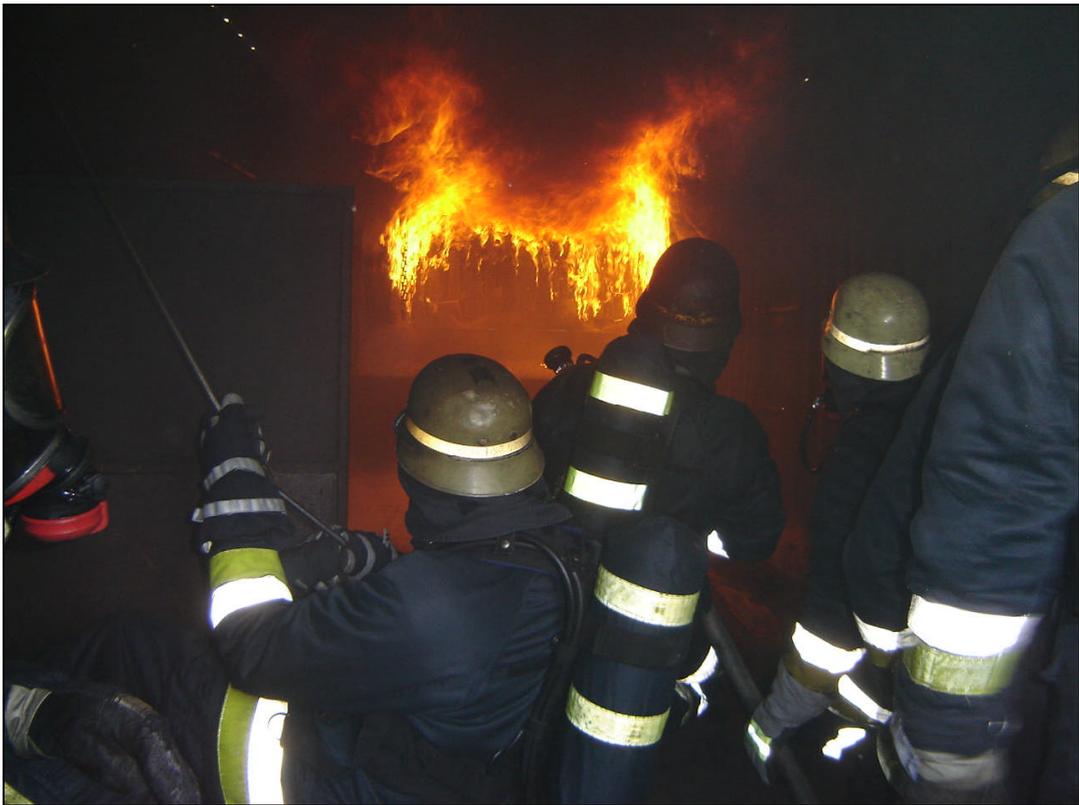
Abb. 1 – Heißübung der Berufsfeuerwehr Flensburg im Brandübungscontainer (Ausrüstung der Einsatzkräfte noch ohne „Ponchos“).

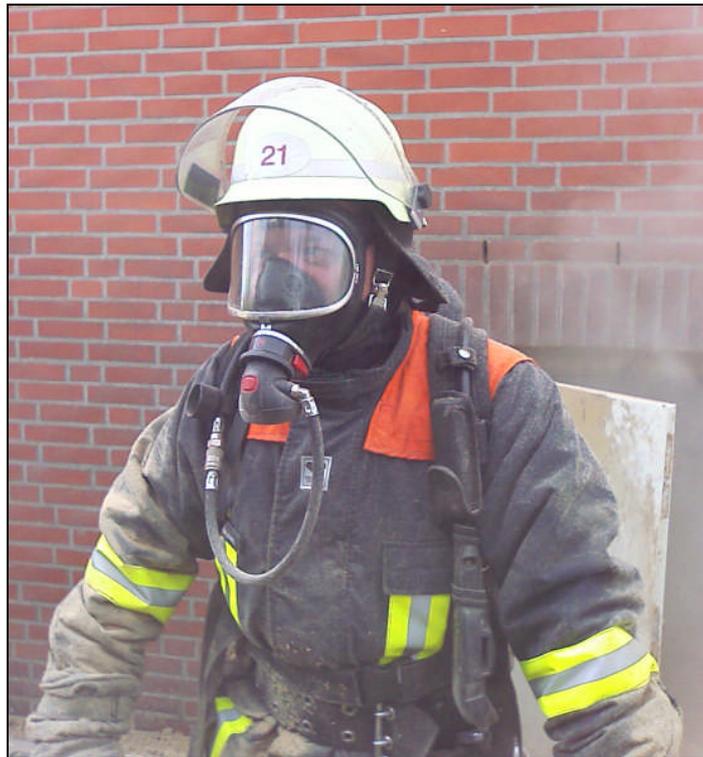
Abb. 2 – Ausgerüsteter Atemschutzgeräteträger der Berufsfeuerwehr Flensburg im Einsatz.

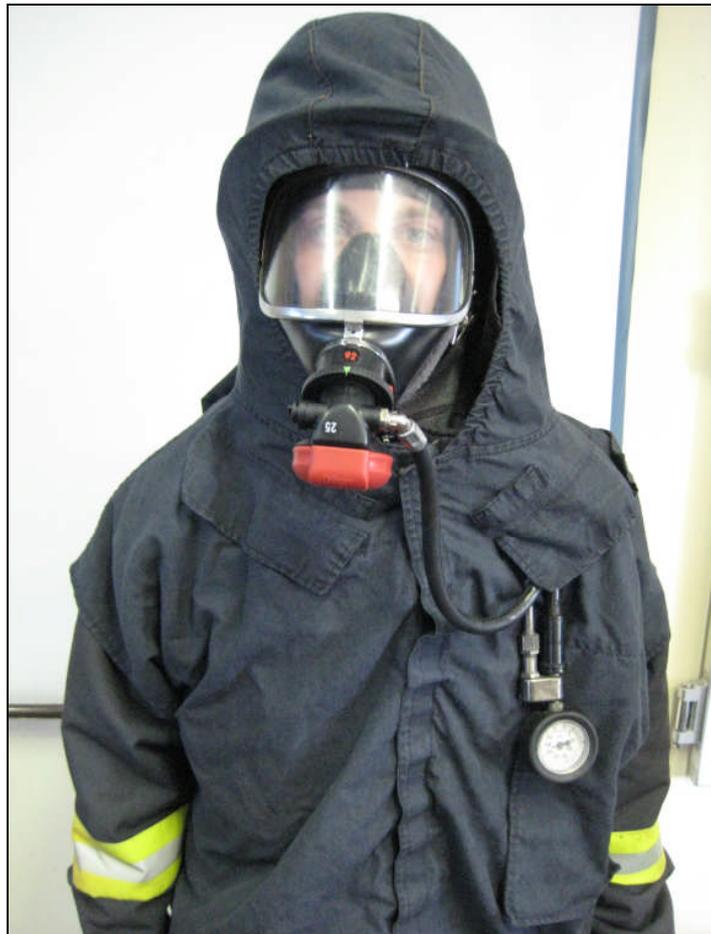
Im Brandübungscontainer wird mit der persönlichen Einsatzschutzausrüstung (Helm, Nomexhaube, Nomex-Schutzkleidung) des Atemschutzgeräteträgers geübt. Es werden keine speziellen Atemschutzgeräte verwendet, jedoch werden bestimmte Atemschutzmasken nur für die Heißausbildung eingesetzt, nachdem man feststellen musste, dass sich die Maskenscheiben bei den z.T. hohen Temperaturen im Übungscontainer verfärben können. Zum Schutz der Ausrüstung (Helm, Einsatzschutzkleidung und Atemschutzgerät) wird im Brandübungscontainer zusätzlich ein ärmelloser sog. „Poncho“ der Fa. Schmitz angelegt. Dieser besteht aus einlagigem Nomexmaterial. Diese ärmellose Weste ist versehen mit einer Kapuze und einer Erweiterung im Rückenbereich zur Aufnahme des Atemschutzgerätes. Der „Poncho“ dient der Materialschonung von Helm, Atemschutzgerät und Nomex-Schutzkleidung (Abb. 3).

Abb. 3 – Ausgerüsteter Atemschutzgeräteträger der Berufsfeuerwehr Flensburg mit „Poncho“ für die Heißausbildung.

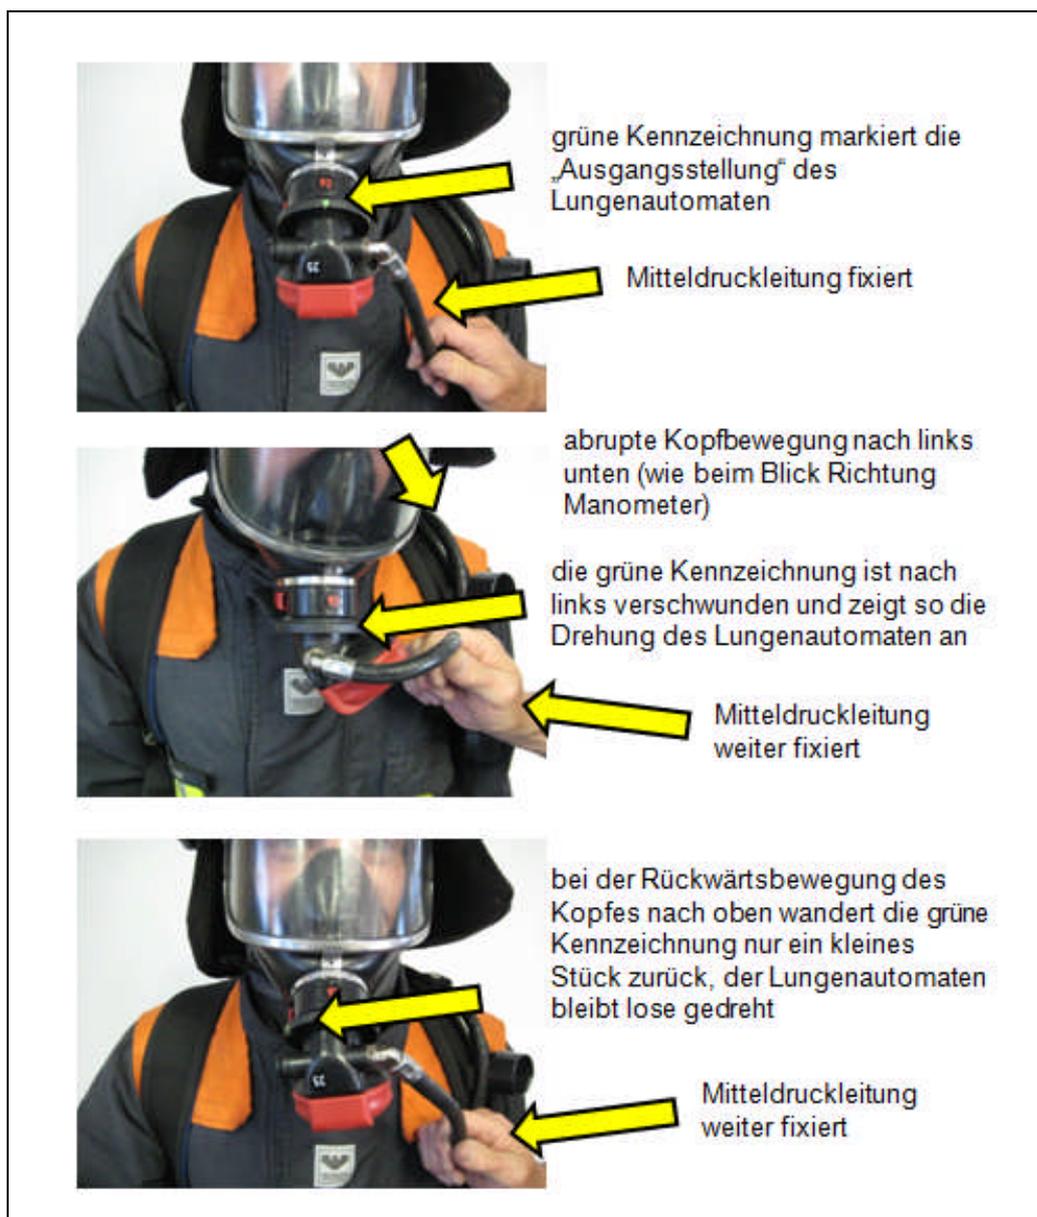
Ein selbstständiges Losdrehen des Lungenautomaten trat bei Geräten des Typs PA 94 AE dann auf, wenn die Mitteldruckleitung fixiert wurde und der Geräteträger eine heftige Kopfbewegung nach links unten machte, die eine Kraftwirkung in Drehrichtung des Lungenautomaten erzeugt. Dann kam es zu einem initialen Losdrehen um ca. eine ¼ Umdrehung. Wiederholte der Geräteträger dann eine Kopfbewegung von oben rechts nach links unten bei weiterhin fixierter Mitteldruckleitung mehrfach (wie es im Brandübungscontainer vorkommen kann, wenn man die Rauchsicht beobachtet und zwischendurch auf das Druckmanometer schaut), kam es nach 12 bis 21 Kopfbewegungen zum Abfallen des Lungenautomaten (Abb. 4). Dies wurde auf Video dokumentiert.

Abb. 4 – Losdrehen des Lungenautomaten bei Zugbelastung und abrupter Kopfbewegung nach links unten.

Bis zum vollständigen Losedrehen und Abfallen des Lungenautomaten war bei den Versuchen nur ein ganz leises Zischen als Zeichen des Abströmens von Luft wahrnehmbar, das bei den Umgebungsgeräuschen eines Einsatzes aber durch den Atemschutzgeräteträger selbst nicht zu hören ist.

Die Leitung der Berufsfeuerwehr Flensburg entschied in Zusammenarbeit mit dem Leiter des Atemschutzes, dass kurzfristig alle Einatemventile durch neue ausgetauscht wurden. Zudem wurden die Atemschutzgerätewarte angewiesen, in Zukunft auf die korrekte Fixierung der Mitteldruckleitung an der Bebänderung zu achten. Die Fixierung darf nicht zu tief erfolgen und muss exakt so ausgeführt werden, dass die Mitteldruckleitung frei beweglich ist. Es gilt aber auch festzustellen, dass nichtdrehbare Lungenautomaten ein nicht auszuschließendes Restrisiko beinhalten, wenn die Mitteldruckleitung unter Zug gerät, z.B. weil der Geräteträger damit an einem Hindernis hängen bleibt. Deshalb muss auch der Geräteträger selbst auf den festen Sitz des Lungenautomaten achten. Dies wird in die Aus- und Fortbildung der Atemschutzgeräteträger aufgenommen. Schließlich wird die Umrüstung der Atemschutzgeräte bei der Feuerwehr Flensburg auf die modernen PSS-Lungenautomaten fortgesetzt.

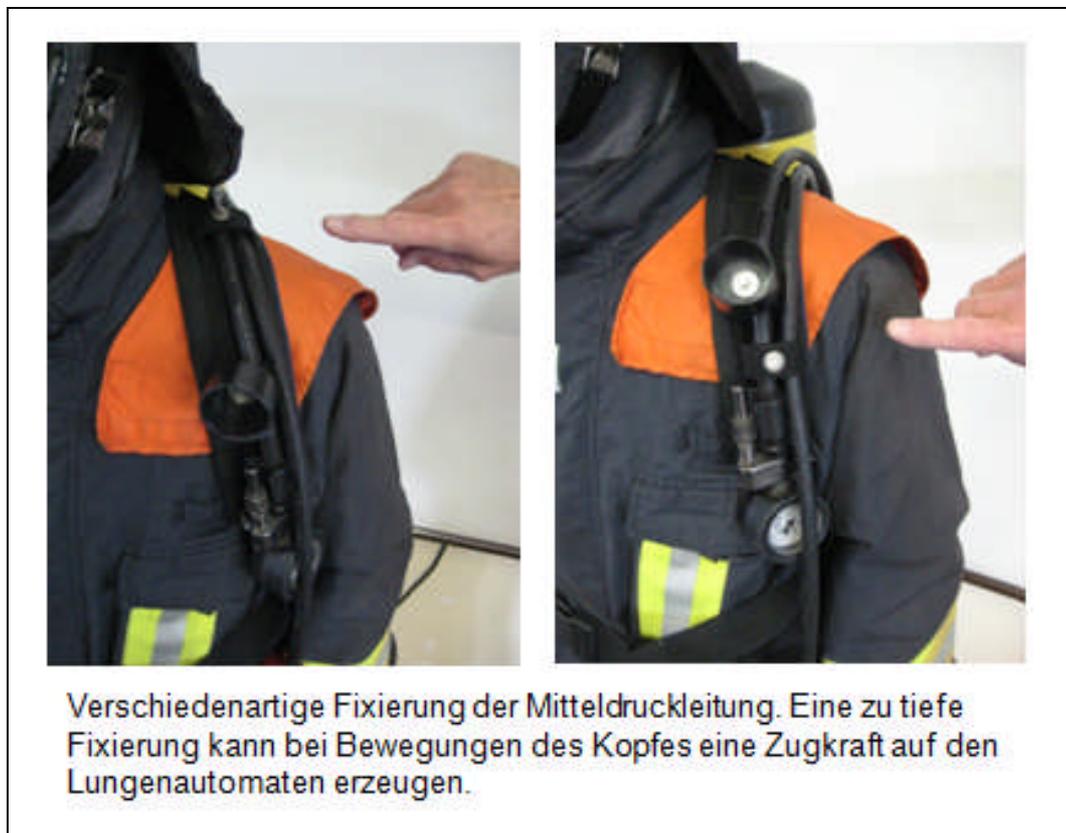
Eine Zugkraft auf die Mitteldruckleitung kann durch mehrere Faktoren verursacht werden. So kann eine zu niedrige Fixierung der Mitteldruckleitung an der Beibänderung das freie Spiel der Mitteldruckleitung verringern und so zu einer Zugkraft am Lungenautomaten führen (Abb. 5). Begünstigt werden kann dies durch den Einsatz der sog. „Ponchos“ bei der Heißausbildung. Wird der Mitteldruckschlauch fälschlicherweise nicht durch die untere, sondern die obere Öffnung im Poncho geführt, kann dies ebenfalls zu einer Zugbelastung führen. Allerdings ist die Verwendung eines „Ponchos“ nicht maßgebend, da sich das Losedrehen auch ohne Verwendung des „Ponchos“ reproduzieren ließ.

Abb. 5 – Verschiedenartige Fixierung der Mitteldruckleitung.

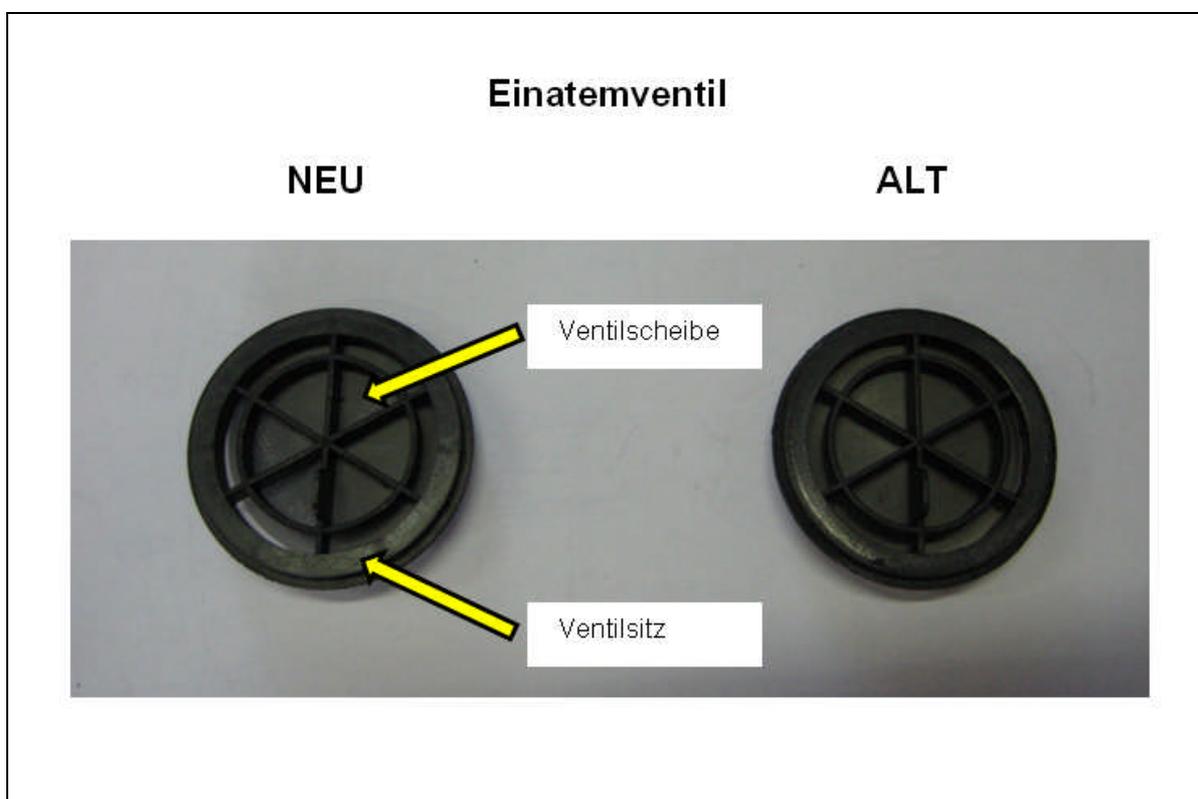
Die Halterungen unterscheiden sich mit bloßem Auge optisch kaum voneinander. Neue Halterungen erscheinen im Gegenlicht matt, alte Halterungen dagegen leicht glänzend (Abb. 6). Dies deutet auf eine unterschiedliche Oberflächenbeschaffenheit hin. Diese lässt sich auch fühlen. Alte Ventilsitze sind hart und glatt, neue weicher und die Oberfläche ist gummiartig.

Bei weiteren Versuchen konnte festgestellt werden, dass die weiche, gummiartige Oberfläche neuer Ventilsitze zwischen den beiden Metalloberflächen der Atemschutzmaske und des Lungenautomaten so viel Haftung erzeugt, dass zuverlässig ein Verdrehen des Lungenautomaten verhindert wird. Alte Ventilsitze dagegen lassen leicht ein Verdrehen zu. Durch die unterschiedliche Oberflächenbeschaffenheit können auf einfache Art nicht mehr einsetzbare und auszusondernde Ventilsitze identifiziert werden.

Abb. 6 – Neue und alte Einatemventile im Vergleich. Einatemventile bestehen aus dem Ventilsitz (R51489) und der Ventilscheibe (R51488)

Da baugleiche, aber gesonderte Atemschutzmasken nur für die Heißausbildung verwendet wurden, kann nicht ausgeschlossen werden, dass diese Einatemventile durch die häufigere hohe thermische Beanspruchung einer besonders hohen Belastung ausgesetzt wurden, im Vergleich zu Atemschutzmasken mit Einatemventilen aus der normalen Rotation der Feuerwehr Flensburg.

Bislang wurden bei der Feuerwehr Flensburg gemäß der Wartungsvorschriften lediglich die Einatemventilscheiben (R51488) regelmäßig ausgewechselt und nicht die

Einatemventilsitze (R51489). Ein Wechsel des Ventilsitzes erfolgte nur bei sichtbarer Beschädigung. Nach der vfdb-Richtlinie 08/04 ist ein Wechsel auch nicht erforderlich. Und sowohl in älteren, als auch in den aktuellen Betriebsanleitungen des Herstellers wird ebenfalls nicht auf einen turnusmäßigen Wechsel der Einatemventilsitze hingewiesen.
