Unfall am 15. Juni 2019 in der RAGTAL  
Mertert-Wasserbillig (Luxemburg)

## Untersuchungsbericht

Erstellt durch Atemschutzunfaelle.eu im Auftrag  
des Corps grand-ducal d'incendie et de secours

Stand: 24.01.2020

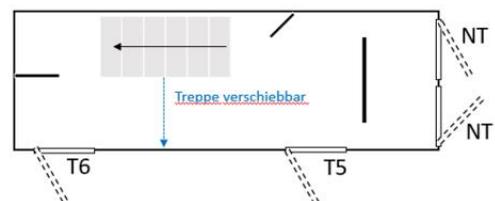
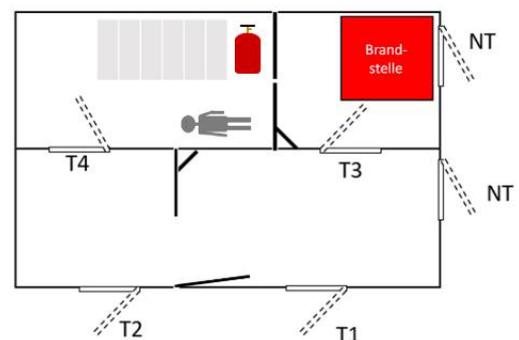
Abbildung 2: WEA 2 (Skizze aus ARI I.4)

Trainer A ging mit vier Teilnehmern über die außenliegende Wendeltreppe durch die Tür 6, rechter Hand. Direkt nach der Tür reihten sich die vier Teilnehmer an der Containerwand, auf einem Gitterrost. Vor ihnen befand sich die Stahltrappe Richtung Brandherd.

Der Teilnehmer war ca. 20 Sekunden in der Anlage, bevor sich der Schmerz bemerkbar machte. Er stand aufrecht, oberhalb des Brandraums auf einem Gitterrost. Aus der Gruppe war er am weitesten von der Tür 6 entfernt. Ein in der Nähe befindlicher Handlauf (aus Eisen) dient der Absturzsicherung zur Stahltreppe, wurde jedoch nicht berührt.

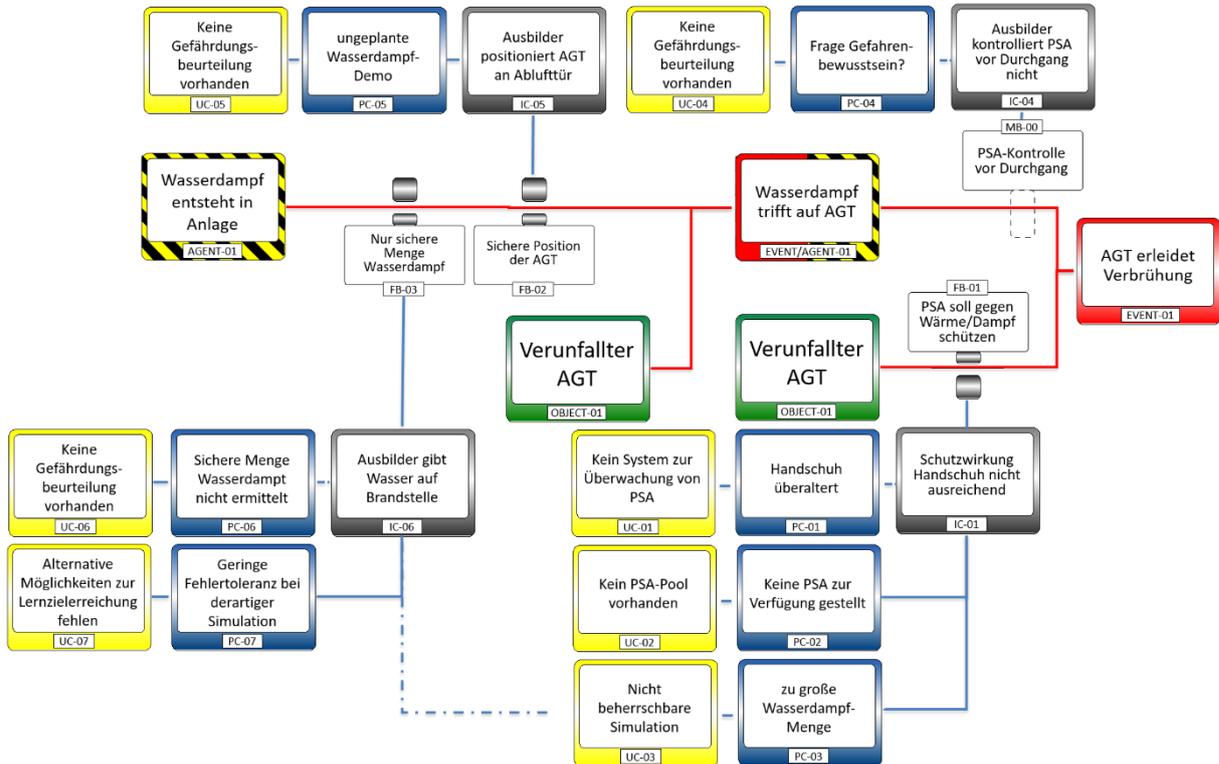
Abbildung 13: Übersichtsdarstellung TRIPOD-Wirkungspfad (Grafik: Verfasser)

Das unter 2.4.2 beschriebene Prozedere zur TRIPOD-Analyse wurde durch die Verfasser auf den hier gegenständlichen Unfall angewendet. Das Ergebnis mit dem kausalen Wirkungspfad zeigt nachfolgende Abbildung.

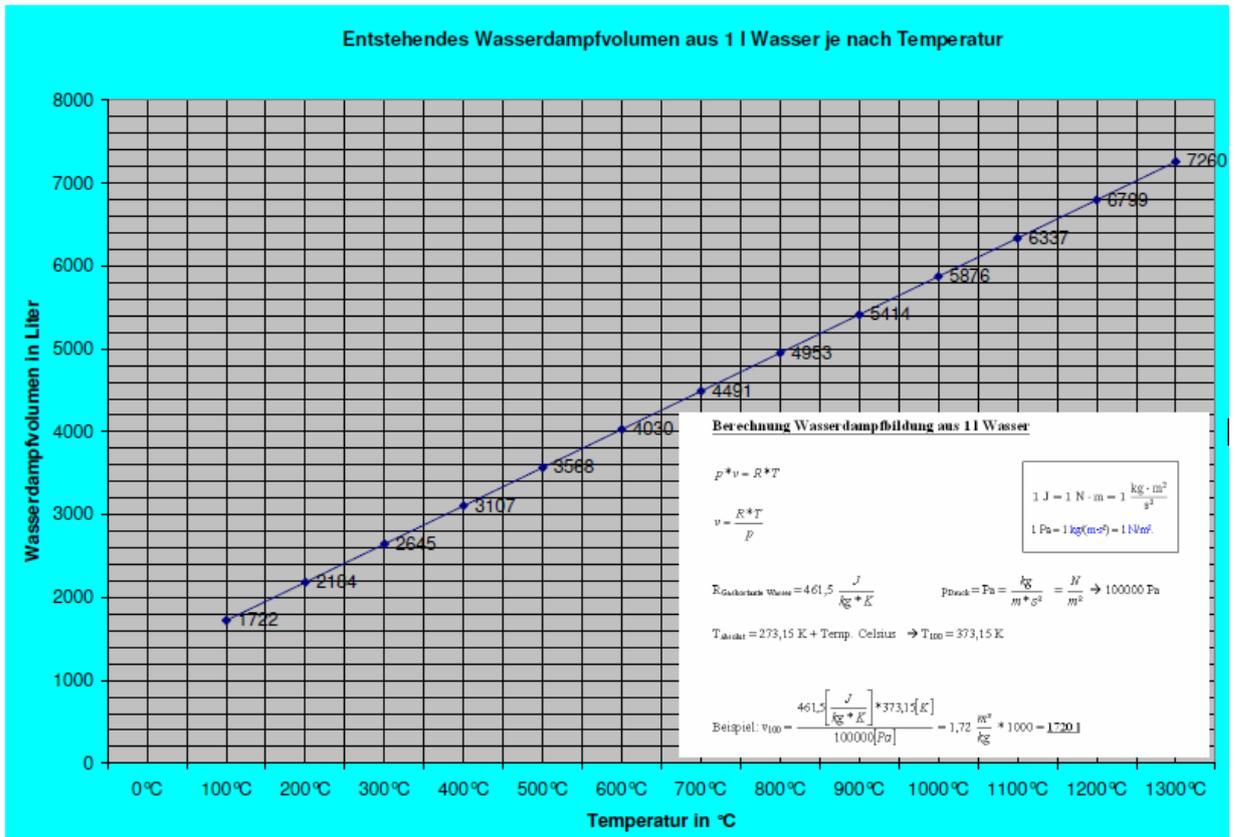
Abbildung 14: Entstehendes Wasserdampfvolumen aus 1 l flüssigem Wasser in Abhängigkeit der Temperatur (Grafik: Emrich, aus Ridder, 2013)

<b>Abgabe von ca. 130 l/min für 3 s</b>	<b>Abgabe von ca. 230 l/min für 3 s</b>
130 l/min / 60 = 2,17 l/s	230 l/min / 60 = 3,83 l/s
2,17 l/s x 3 s = 6,5 l	3,83 l/s x 3 s = 11,5 l
Annahme: T = 400 °C am Brandherd Aus u.g. Grafik folgt: 1 l Wasser flüssig wird zu 3.107 l Wasserdampf, ergo	
6,5 x 3.107 l = 20.195,5 l, ca. 20 m <sup>3</sup> Wasserdampf	11,5 x 3.107 l = 35.730,5 l, ca. 36 m <sup>3</sup> Wasserdampf
Variante: Bei T = 200 °C: 2.184 l pro l H <sub>2</sub> O flüssig	
6,5 x 2.184 l = 14.196 l, ca. 14 m <sup>3</sup> Wasserdampf	11,5 x 2.184 l = 25.116 l, ca. 25 m <sup>3</sup> Wasserdampf

Die betroffene Anlage besteht aus 3 x 40 Fuß-Containern (2 ebenerdig, 1 im 1. OG). Ein solcher Container hat ein Volumen von ca. 67 m<sup>3</sup>, ergo ein Gesamtvolumen von 201 m<sup>3</sup>. Demnach wurden durch die Wasserdampf-Demonstration bis zu ca. 18 % des Gesamt-Strukturvolumens mit heißem Wasserdampf gefüllt. Dieser zog erwartungsgemäß nach oben durch die geöffneten Türen ab, wo sich die Teilnehmer befanden. Lokal ergaben sich ggf. erhöhte Konzentrationen.
